個別施設計画

施設ごとの方針及びマネジメント期等一覧

(3) 社会教育系施設

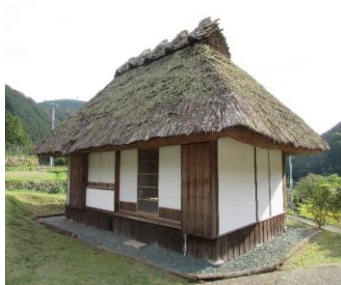
天井

施設に係る 主な工事事業 (予定含む)	実施年度	主な工事事業	工事事業費 (千円)	
	平成25年度	茅葺屋根修繕	756	
令和5年度	茅葺屋根修繕	1,000		
管理上の課題	本施設は、国登録有形文化財である。茅葺屋根の一部が腐食しており、近年中に葺き替え等の修繕を行う必要がある。			
今後のあり方	今後の施設の保存のあり方や隣接する吉井勇記念館との一体的な活用について検討を行い、それにあわせた維持管理や修繕等を実施する。			
方針	3	利活用等の検討を行う。	マネジメント期	1
