施設ごとの方針及びマネジメント期等一覧

◆施設ごとの方針及び計画期間一覧

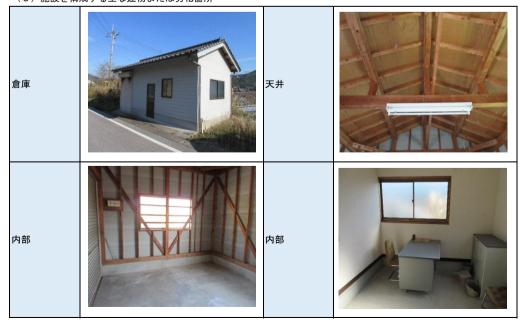
現地(目視)調査による建物老朽化判定							
屋根・屋上 外壁 内部仕上げ 電気設備 機械設備 健全度							
В	В	В	В	В	75

実施年度	主な工事事業	工事事業費	費 (千円)
施設に係る主な工事事業				
(予定含む)				
	まが実けを至け	たいはなっぱいたちかにロけっさっていない、79%のウはけいもうから	にしいたみや	与生品可
管理上の課題		た以降、特に有効活用はされていない。建物自体は比較的新 市街化調整区域内の建物であり、民間等への賃貸ができない		
	市が倉庫として	使用するほかに、有効な活用が可能かどうかを検討する。		
今後のあり方				
方針	3	利活用等の検討を行う。	マネジメント期	1

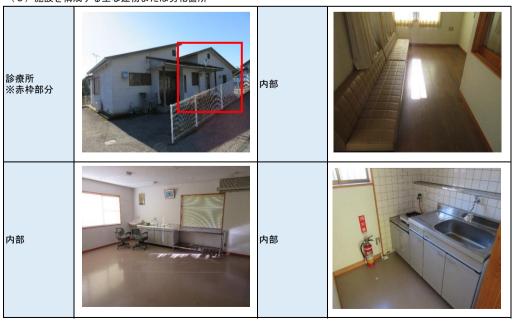
現地(目視)調査による建物老朽化判定							
屋根・屋上 外壁 内部仕上げ 電気設備 機械設備 健全度					健全度		
В	В	В	В	В	75

実施年度	主な工事事業	工事事業費	費 (千円)
施設に係る 主な工事事業				
(予定含む)				
		降、普通財産として管財課が管理しているが、市街化調整E、特に有効活用はされていない。また、本施設には、佐岡f		
	今後、市が倉庫	として使用するほか、有効な活用が可能かどうかを検討する	3 .	
今後のあり方				
方針	3	利活用等の検討を行う。	マネジメント期	1

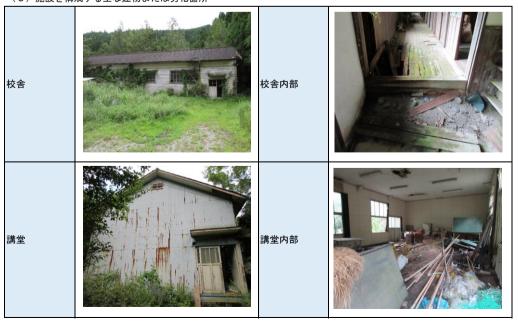
現地(目視)調査による建物老朽化判定						
屋根・屋上 外壁 内部仕上げ 電気設備 機械設備 健全度						
D	D	D	D	D	10

実施年度	主な工事事業	工事事業資	費 (千円)
施設に係る主な工事事業				
(予定含む)				
		、現在の状態では利活用はできない。 風害等により施設が 及ぼす危険性がある。	波損した場合、	隣接して
今後のあり方		も、今後の利活用の見込みはほぼないと思われるため、土± の除却解体を検討する。	世の原状復旧(こ留意し、
方針	5	施設の除却・解体等の検討を行う。	マネジメント期	1

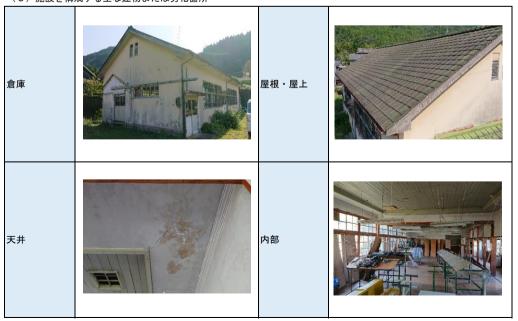
現地(目視)調査による建物老朽化判定						
屋根・屋上	屋根・屋上 外壁 内部仕上げ 電気設備 機械設備 健全度					
D	С	С	С	С	37

実施年度	主な工事事業	工事事業費	費(千円)
施設に係る 主な工事事業				
(予定含む)				
管理上の課題		に倉庫兼作業場として貸し出しをしており、光熱水費や修約 建物の鍵も賃借人が管理している。	語費等は賃借ん	人が負担し
	建物の老朽化が 却解体を検討す	進んでおり、施設の倒壊等の危険性も考えられるため、賃値 る。	昔人との協議の	かうえ、除
方針	5	施設の除却・解体等の検討を行う。	マネジメント期	3

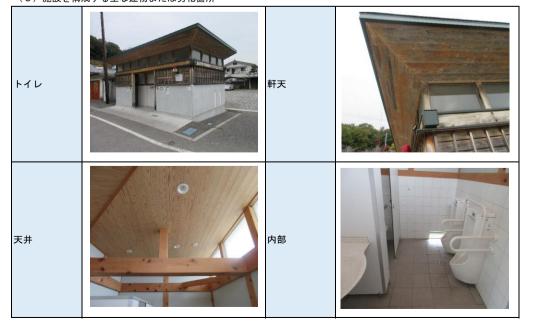
現地(目視)調査による建物老朽化判定					
屋根・屋上 外壁 内部仕上げ 電気設備 機械設備 健全度					
A B A A 92

実施年度	主な工事事業	工事事業費	費 (千円)	
	平成21年度	八王子公衆トイレ改築工事		12,192	
施設に係る主な工事事業					
(予定含む)					
	現状、施設について大きな支障はないが、今後、適切な施設マネジメントのもと、継続的に維持管 理を行う必要がある。				
	現状、施設につ 理を行う。	いて大きな支障はないが、今後、適切な施設マネジメントの	のもと、継続的	的に維持管	
方針	1	計画的かつ適切な方法により維持管理を行う。	マネジメント期	-

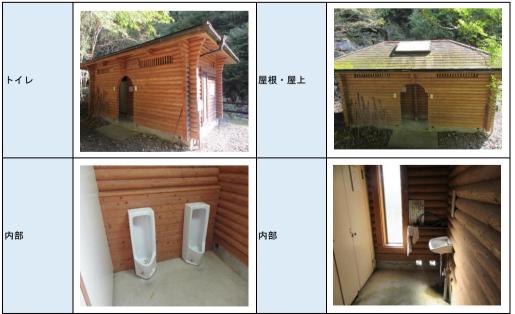
現地(目視)調査による建物老朽化判定					
屋根・屋上 外壁 内部仕上げ 電気設備 機械設備 健全度					
В	В	В	В	В	75

実施年度	主な工事事業	工事事業費	費 (千円)		
施設に係る 主な工事事業						
(予定含む)						
管理上の課題	公衆トイレの清掃や周辺観光施設の管理、清掃等は、地元住民で組織する大荒の滝世話人会へ委託 している。現状、施設について大きな支障はないが、今後、適切な施設マネジメントのもと、継続 的に維持管理を行う必要がある。					
今後のあり方	現状、施設につ 理を行う。	いて大きな支障はないが、今後、適切な施設マネジメントの	のもと、継続的	的に維持管		
方針	1	計画的かつ適切な方法により維持管理を行う。	マネジメント期	-

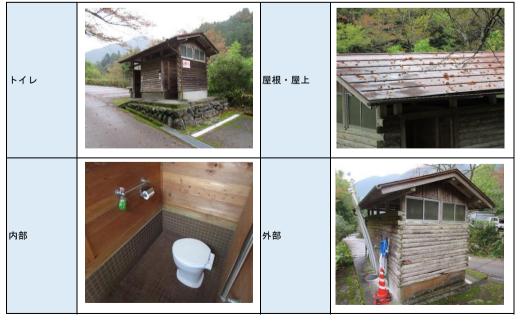
現地(目視)調査による建物老朽化判定					
屋根・屋上 外壁 内部仕上げ 電気設備 機械設備 健全度					健全度
С	С	В	В	В	62

実施年度	主な工事事業	工事事業資	費 (千円)	
施設に係る主な工事事業					
(予定含む)					
管理上の課題	公衆トイレの清掃や周辺観光施設の管理、清掃等は、地元自治会へ委託している。公衆トイレは、 老朽化による外壁の腐食や屋根の経年劣化が見受けられる。内部について、現状、大きな支障はないが、今後、適切な施設マネジメントのもと、継続的に維持管理を行う必要がある。				
	屋根及び外壁の	修繕を実施した後は、適切な施設マネジメントのもと、継続	続的に維持管理	理を行う。	
今後のあり方					
方針	1	計画的かつ適切な方法により維持管理を行う。	マネジメント期	-

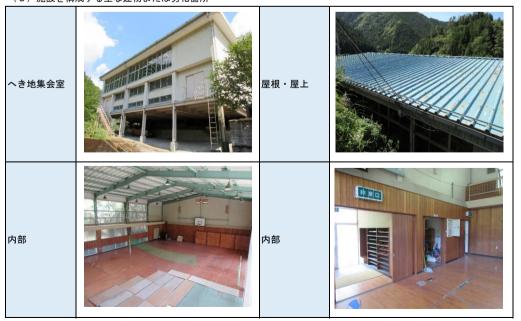
現地(目視)調査による建物老朽化判定					
屋根・屋上	屋上 外壁 内部仕上げ 電気設備 機械設備 健全度				健全度
С	В	С	С	С	50

実施年度	主な工事事業	工事事業費	費 (千円)
施設に係る 主な工事事業				
(予定含む)				
	老朽化が顕著で 所に指定されて	あり、利用頻度も年間を通じて全くない状況である。以前、 いた。	体育館は指統	正緊急避難
	地権者との協議	・調整のうえ、除去解体を行う。		
今後のあり方				
方針	5	施設の除却・解体等の検討を行う。	マネジメント期	2

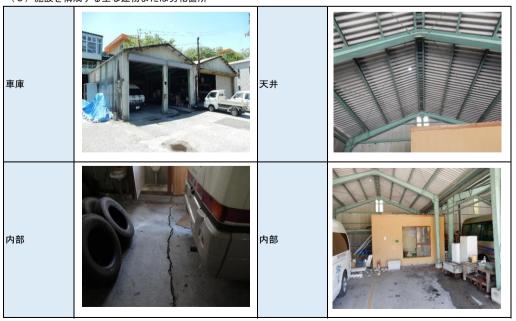
現地(目視)調査による建物老朽化判定							
屋根・屋上	屋根・屋上 外壁 内部仕上げ 電気設備 機械設備 健全度						
D	В	С	В	В	56

実施年度	主な工事事業	工事事業費	費(千円)
施設に係る 主な工事事業				
(予定含む)				
管理上の課題	床に大きな亀裂る。	があり、経年劣化が確認できるが、車庫としての利用に大き	きな支障はない	ハ状況であ
今後のあり方	現状、施設につ 理を行う。将来	いて大きな支障はないが、今後、適切な施設マネジメントの 的には、カーポート等への変更も検討が必要になる。	のもと、継続的	的に維持管
方針	1	計画的かつ適切な方法により維持管理を行う。	マネジメント期	-

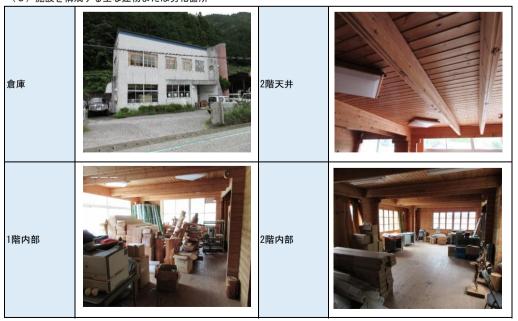
現地(目視)調査による建物老朽化判定							
屋根・屋上	外壁 内部仕上げ 電気設備 機械設備 健全度				健全度		
В	С	В	С	С	56

実施年度	主な工事事業	工事事業費	費 (千円)
施設に係る 主な工事事業				
(予定含む)				
		組合に貸し付けを行っており、雨天時の作業場兼倉庫とし ^っ 合が行っている。	て利用しており	O、内装改
今後のあり方	今後、物部森林 する。	組合と売却や譲渡等の協議を行い、協議が不調の場合は、前	施設の除却解係	本等を検討
方針	4	売却や譲渡等の検討を行う。	マネジメント期	1

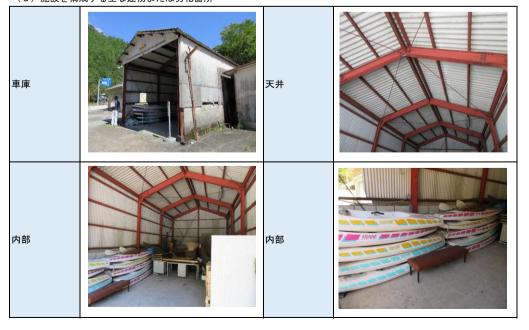
現地(目視)調査による建物老朽化判定					
屋根・屋上 外壁 内部仕上げ 電気設備 機械設備 健全度					
В	С	С	С	С	42

実施年度	主な工事事業	工事事業費	費 (千円)
施設に係る主な工事事業				
(予定含む)				
	現在、べふ峡保	勝会所有のウェーブスキー等の倉庫として利用されている。		
管理上の課題				
		ある倉庫を、一箇所に集約化する必要がある。そのため、ぽ ったうえ、他施設に移動するなど集約を行い、地元との協語		
今後のあり方	体等を行う。			
方針	5	施設の除却・解体等の検討を行う。	マネジメント期	2

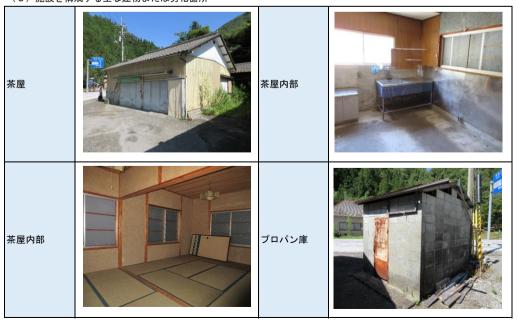
現地(目視)調査による建物老朽化判定						
屋根・屋上	屋根・屋上 外壁 内部仕上げ 電気設備 機械設備 健全度					
В	С	С	С	С	42

実施年度	主な工事事業	工事事業費	費 (千円)			
施設に係る 主な工事事業							
(予定含む)							
管理上の課題		老朽化が顕著であり、利用頻度も年間を通じて全くない状況である。以前は、べふ峡保勝会がべふ 峡茶屋として利用していた。また、プロパン庫については、現在、倉庫として利用されている。					
	除去解体を行う	0					
今後のあり方							
方針	5	施設の除却・解体等の検討を行う。	マネジメント期	2

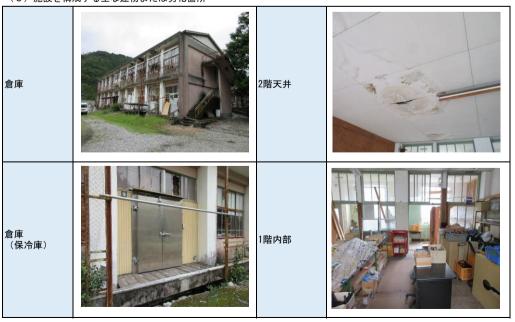
現地(目視)調査による建物老朽化判定						
屋根・屋上	屋根・屋上 外壁 内部仕上げ 電気設備 機械設備 健全度					
D	D	С	С	С	28

実施年度	主な工事事業	工事事業費	費 (千円)		
施設に係る 主な工事事業						
(予定含む)						
管理上の課題		老朽化が顕著であり、利用頻度も年間を通じて少ない状況である。現在、建物の一部を貸し付けて おり、保冷庫や資材置き場として利用されている。				
	地元及び施設の	利用者との協議・調整のうえ、除去解体を行う。				
今後のあり方						
方針	5	施設の除却・解体等の検討を行う。	マネジメント期	4

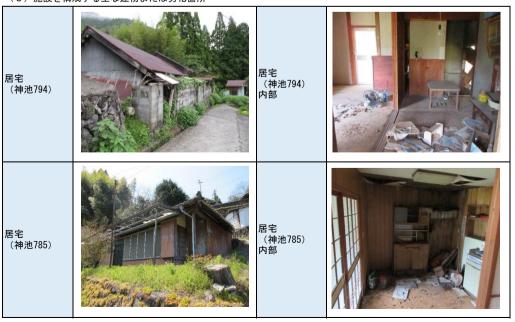
現地(目視)調査による建物老朽化判定					
屋根・屋上 外壁 内部仕上げ 電気設備 機械設備 健全度					
D	D	D	D	D	10

実施年度	主な工事事業	工事事業費	党 (千円)
施設に係る主な工事事業				
(予定含む)				
		(dept. 1880	がたたせて	ha.w. 7 0.0550
管理上の課題	在の居宅は、建	、納屋及び風呂(神池794)と居宅及び納屋(神池785) 物の梁が隣接する民家と共用されており、取り壊しを行うに 施設自体は、老朽化が顕著であり、利用頻度も年間を通じて	こあたって隣縁	家への影響
	隣家の所有者と	の協議のうえ、除去解体を行う。		
今後のあり方				
方針	5	施設の除却・解体等の検討を行う。	マネジメント期	1

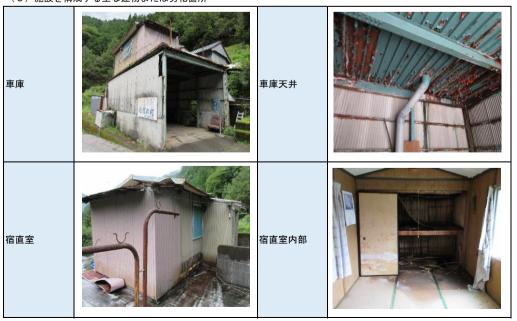
現地(目視)調査による建物老朽化判定					
屋根・屋上 外壁 内部仕上げ 電気設備 機械設備 健全度					健全度
D	С	С	С	С	37

実施年度	主な工事事業	工事事業費	費(千円)
施設に係る 主な工事事業				
(予定含む)				
	老朽化か顕著で	あり、利用頻度も年間を通じて少ない状況である。		
管理上の課題				
	地元との協議・	調整のうえ、除去解体を行う。		
今後のあり方				
方針	5	施設の除却・解体等の検討を行う。	マネジメント期	3

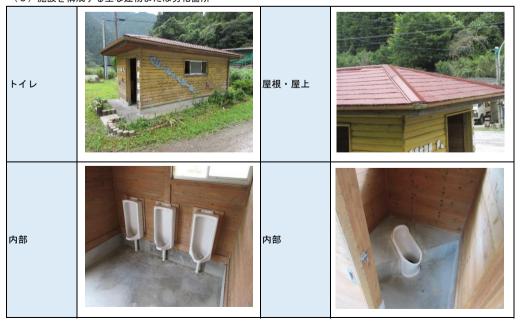
現地(目視)調査による建物老朽化判定						
屋根・屋上 外壁 内部仕上げ 電気設備 機械設備 健全度					健全度	
В	В	В	В	В	75

実施年度	主な工事事業	工事事業費	費(千円)
施設に係る 主な工事事業				
(予定含む)				
	建物の老朽化が	見受けられる。		
管理上の課題				
	国道沿いにある ていくと思われ	公衆トイレであり、使用頻度は高い。今後も維持管理を行う ス	うが、修繕費等	等が増加し
今後のあり方	CV. C (18/17/10	.		
方針	1	計画的かつ適切な方法により維持管理を行う。	マネジメント期	-

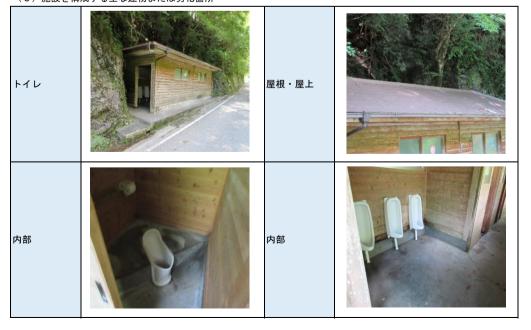
現地(目視)調査による建物老朽化判定						
屋根・屋上	外壁 内部仕上げ 電気設備 機械設備 健全度				健全度	
В	В	В	В	В	75

実施年度	主な工事事業	工事事業資	費 (千円)
施設に係る 主な工事事業				
(予定含む)				
	現在、委託契約なってくる。	を行い、管理・使用している。 今後、建物や設備の老朽化に	こ伴い、修繕だ	が必要と
今後のあり方	今後も委託契約 検討を行う必要	を行っていく予定であるが、管理者が高齢となってきている がある。	るため、新たり	な管理者の
方針	1	計画的かつ適切な方法により維持管理を行う。	マネジメント期	-
