# 香美市トンネル長寿命化修繕計画 ～令和2年度策定～

香美市が管理する道路トンネルは現時点（2021年）で2トンネルあります。今回の長寿命化修繕計画では、2トンネルの長寿命化計画を策定しました。これらのトンネルの多くが高度経済成長期に建設され、急速に高齢化が進むことから修繕にかかる費用が大きな財政負担となることが予想されています。

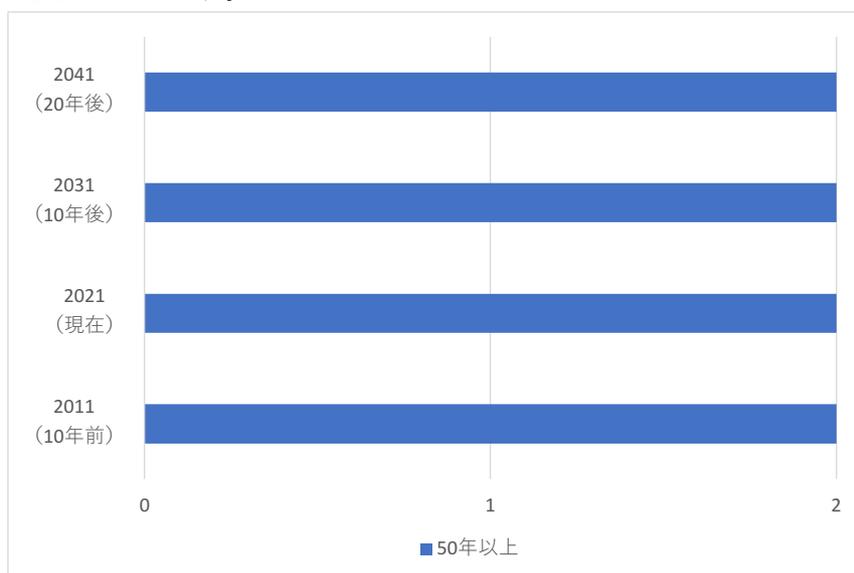
対象トンネルの今後30年間の高齢化トンネルの推移

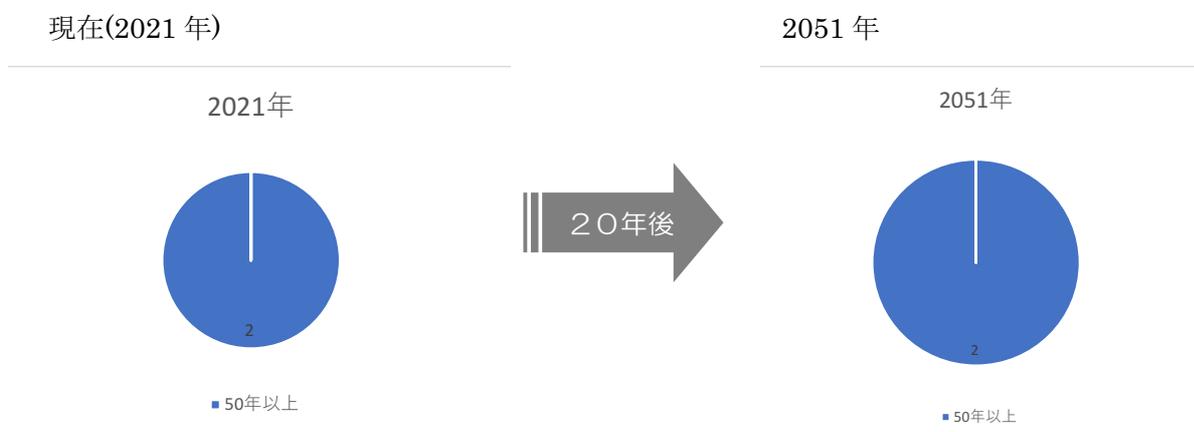
建設後50年以上のトンネルの割合

- 現時点（2021年）で建設後50年を2トンネルともに経過し、20年後の2041年も2トンネル（100%）となり、トンネルの高齢化が認められます。
- 高齢化トンネルの安全性や信頼性を確保するためには、今後、これら高齢化トンネルの修繕に多大な費用を必要とすることが予想されます。
- このような状況を踏まえて、トンネルを合理的かつ効率的に維持管理を行い、可能な限りのコスト削減に取り組むことが不可欠です。

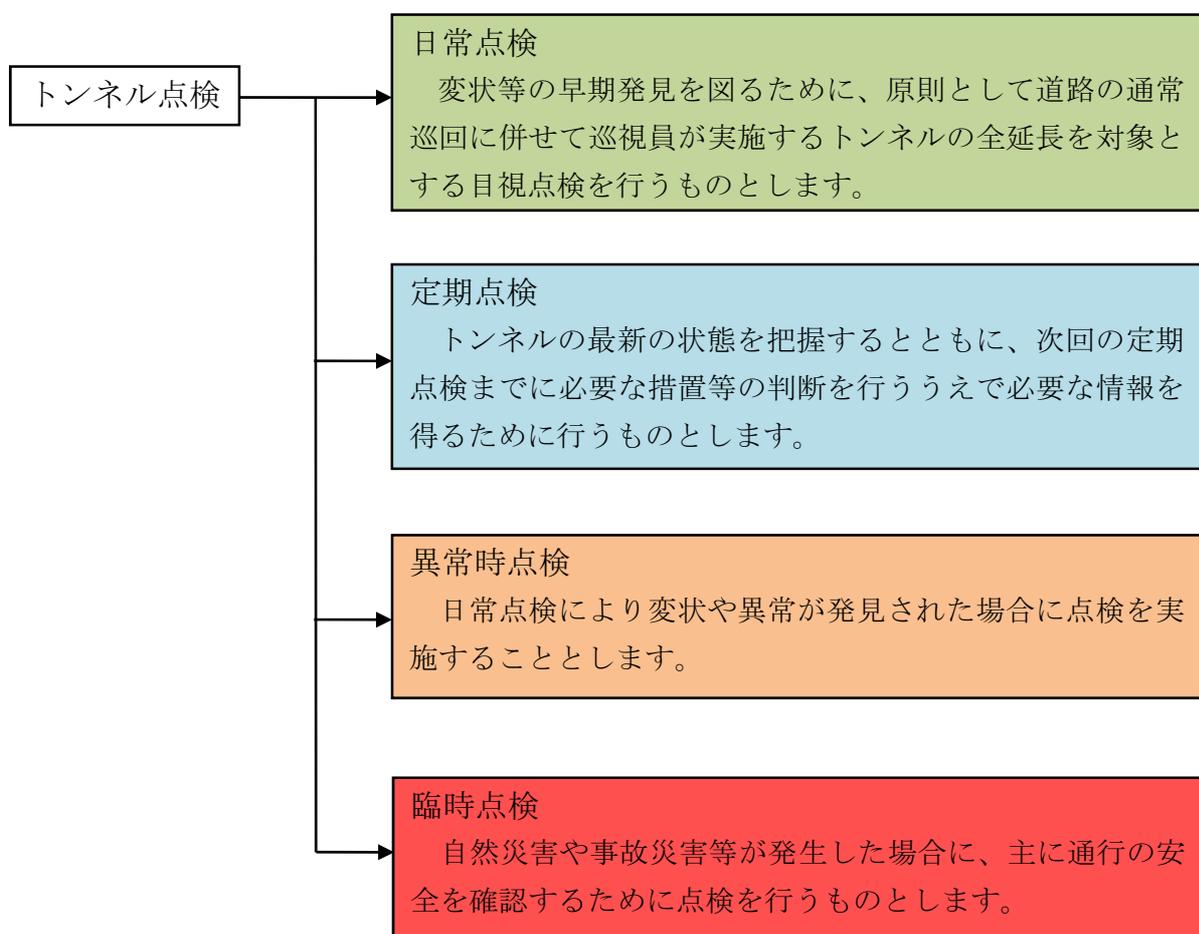
維持管理を行う場合、各トンネルの健全度の把握を行う必要があります。健全度の把握には、点検が必要になります。この点検には、**日常点検**、**定期点検**、**異常時点検**、**臨時点検**の4つの分類があります。

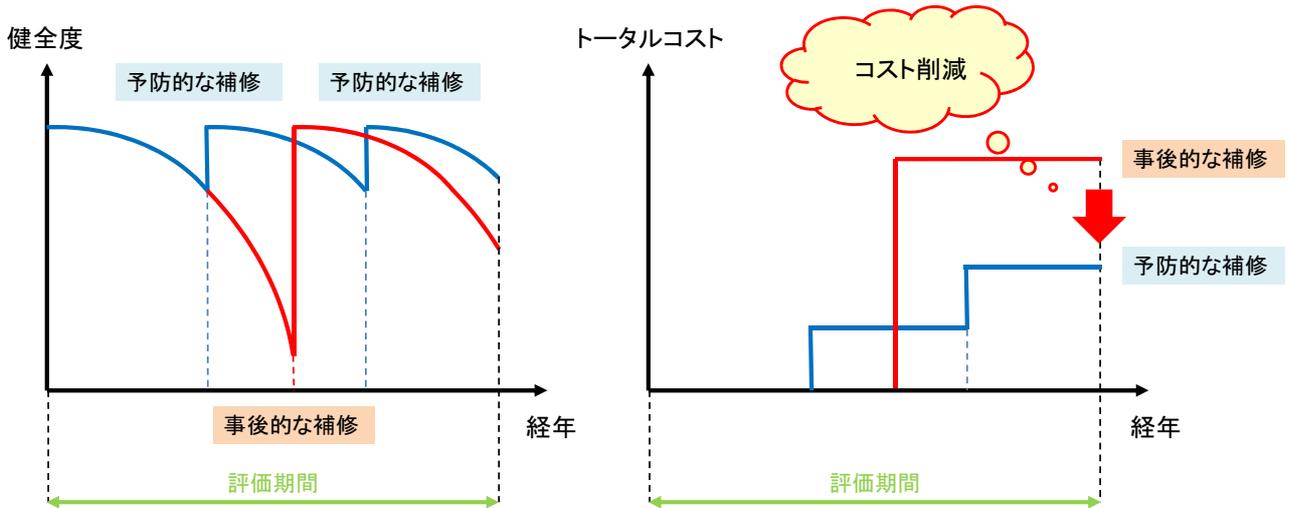
従来は、事後保全的管理を行ってきました。しかし、今後は長寿命化修繕計画に基づいて予防保全的な維持管理を行っていきます。市全体のトンネルを効率的・効果的に維持管理することで、維持管理にかかるトータルコストの縮減を図ります。また、定期点検の効率化や高度化、修繕等の措置の省力化を図るために新技術等の導入を検討します。

トータルコスト縮減のイメージ

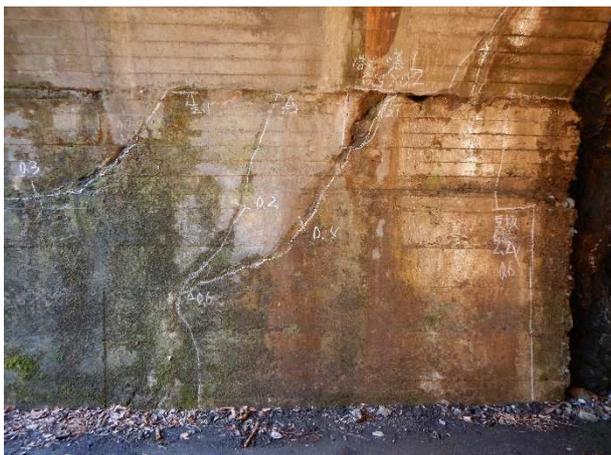
●コンクリートのひびわれ

点検の結果、以下のような損傷が発見されました。

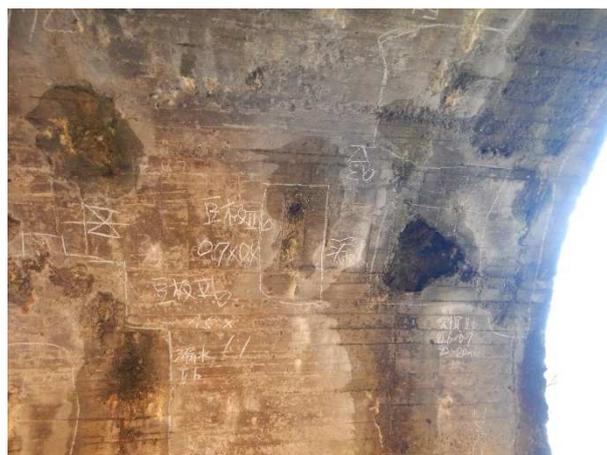
●コンクリートの浮きはく離

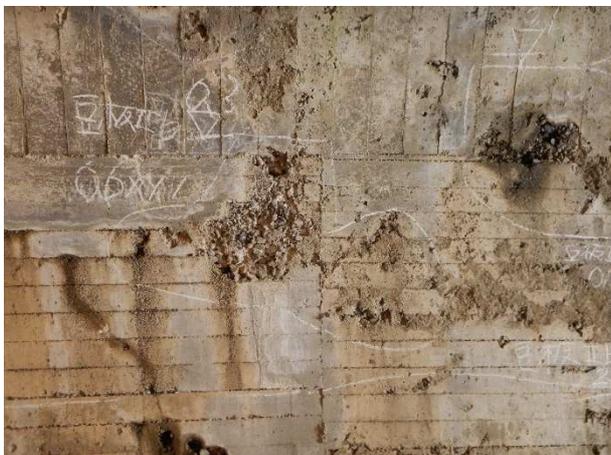
●コンクリートのジャンカ（豆板）

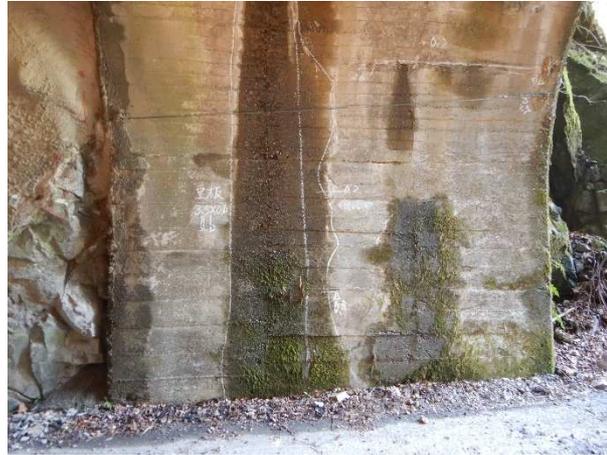
●コンクリートからの漏水

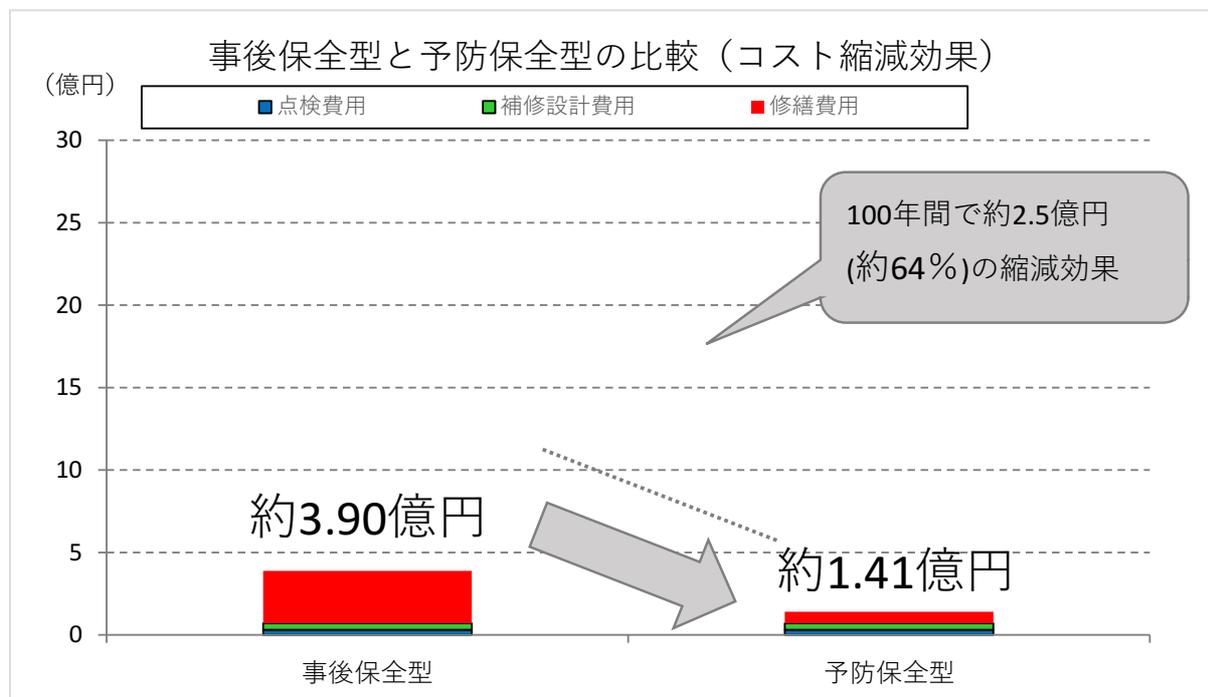
#### 長寿命化修繕計画の効果

計画を策定する2トンネルについて、今後100年間の事業費を比較すると、3.9億円→1.4億円となり、約2.5億円（約64%）の縮減効果が期待できる結果が得られました。
